Il complesso archeologico del Teatro e dell'Odeon di Catania

Interventi statici per la tutela e la fruizione del Teatro (2004 - 2008)

Carmelo Russo

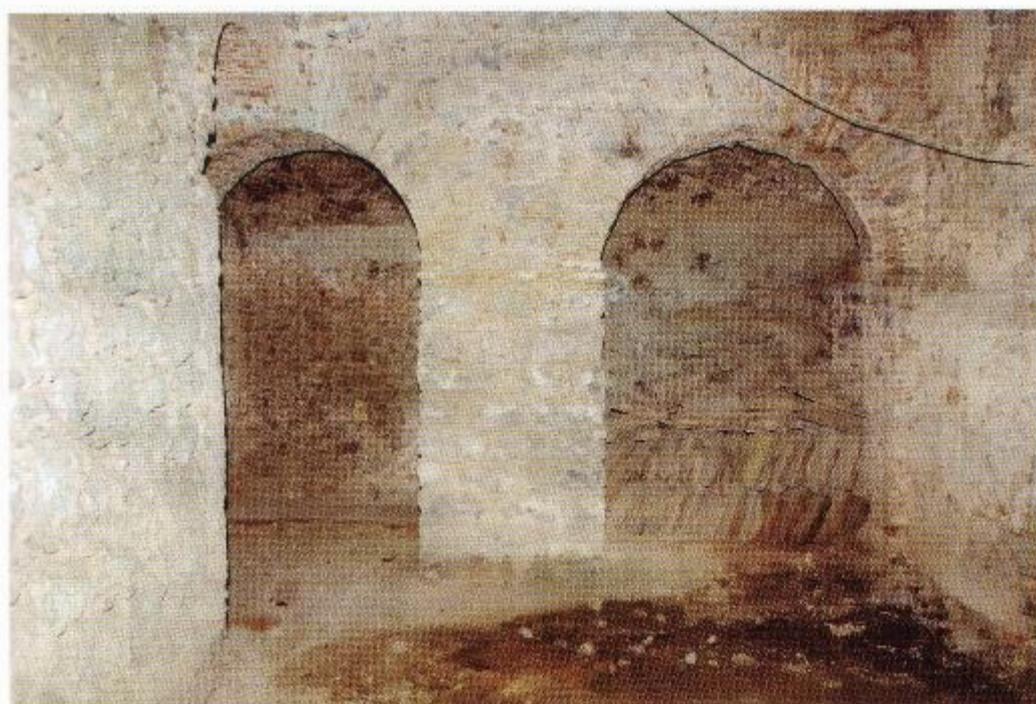
Il deposito est del I ambulacro contiene gran parte del sistema fondale del cantonale ovest di palazzo Gravina, ma anche dei muri che delimitano il corpo della scala posta a nord dello stesso: un pilastro in muratura e tre archi ad esso connessi per una delle loro estremità consentono di conferire alla struttura muraria del Teatro carichi soprastanti: due archi di scarico posti in sommità all'ambien-

Pilastro con archi di età moderna nel vano con accesso dal I ambulacro

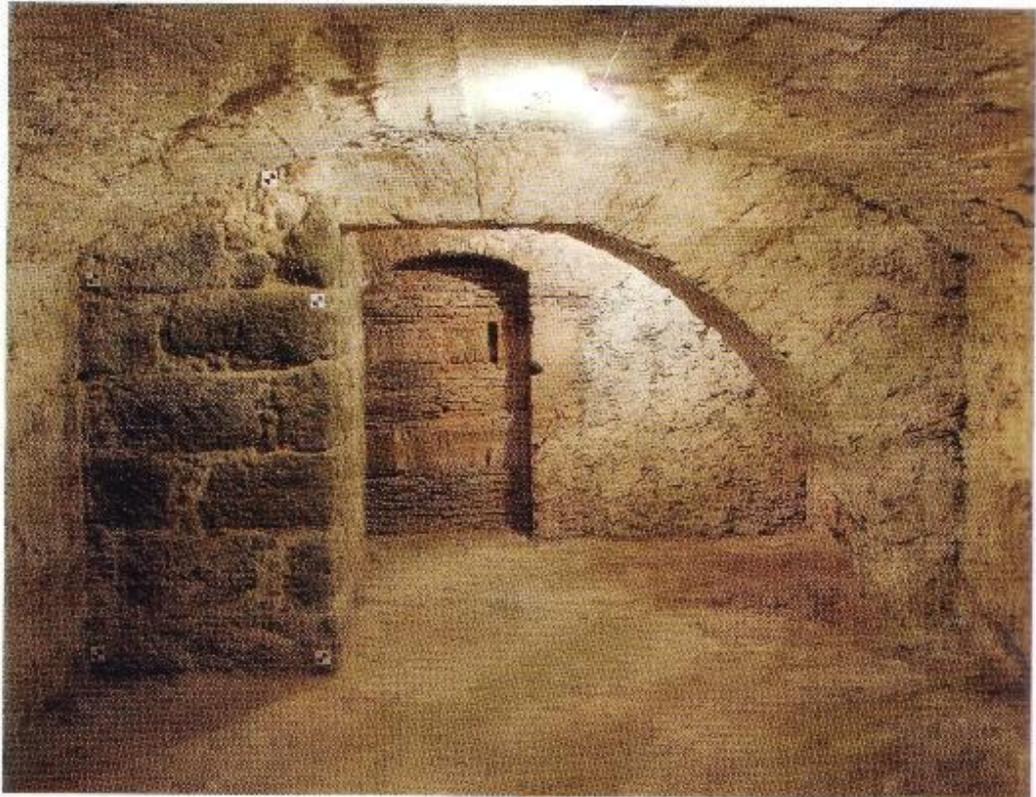
Esso accoglie un arco posto tra un grosso cantonale in conci squadri di pietra lavica ed il muro est del II ambulacro. Tale arco ha l'evidente funzione di scaricare sulle murature del Teatro i pesi derivanti dalla realizzazione del muro a nord di palazzo Gravina.

Parte del II ambulacro sottostante palazzo Gravina

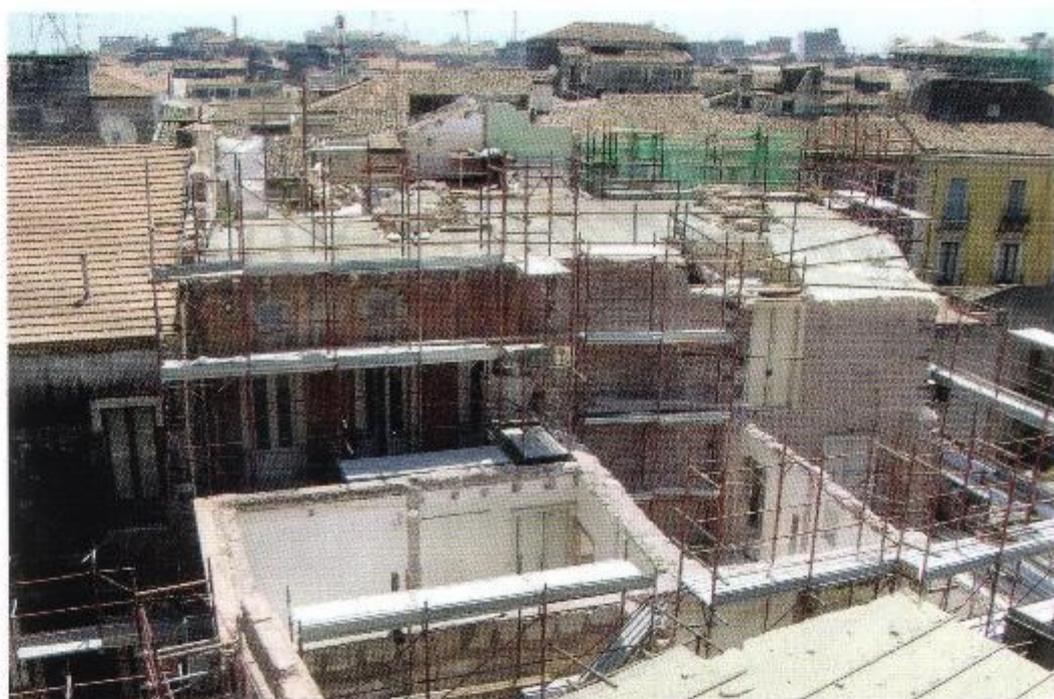
Rifacimento del tetto dopo la demolizione della superfetazione sul lato nord di palazzo Gravina

Avendo scelto, al fine di conseguire una geometria regolare del tetto, che la sua configurazione fosse un padiglione a più falde ed al fine di evitare eventuali appoggi intermedi, richiesti dalle loro dimensioni, la struttura è stata realizzata in acciaio.

La struttura principale è costituita da capriate reticolari composte con profilati 2L60x8 e da travi a contraffisso in corrispondenza delle linee di displuvio costituite da L100x50x8 accoppiate. L'orditura secondaria prevede profilati HEA100 da disporre con interasse di cm 95.

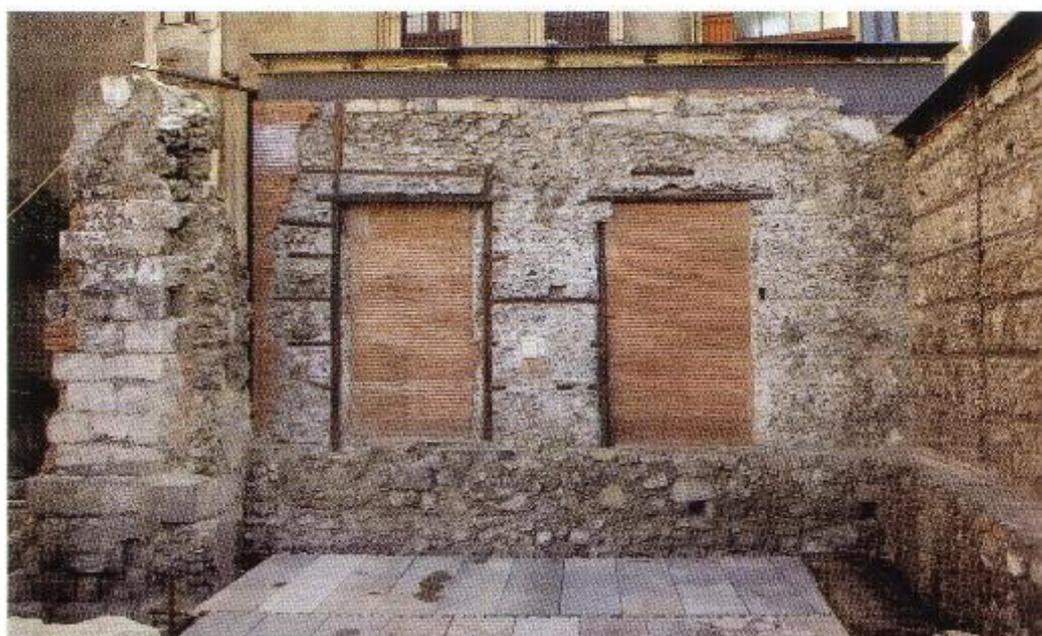
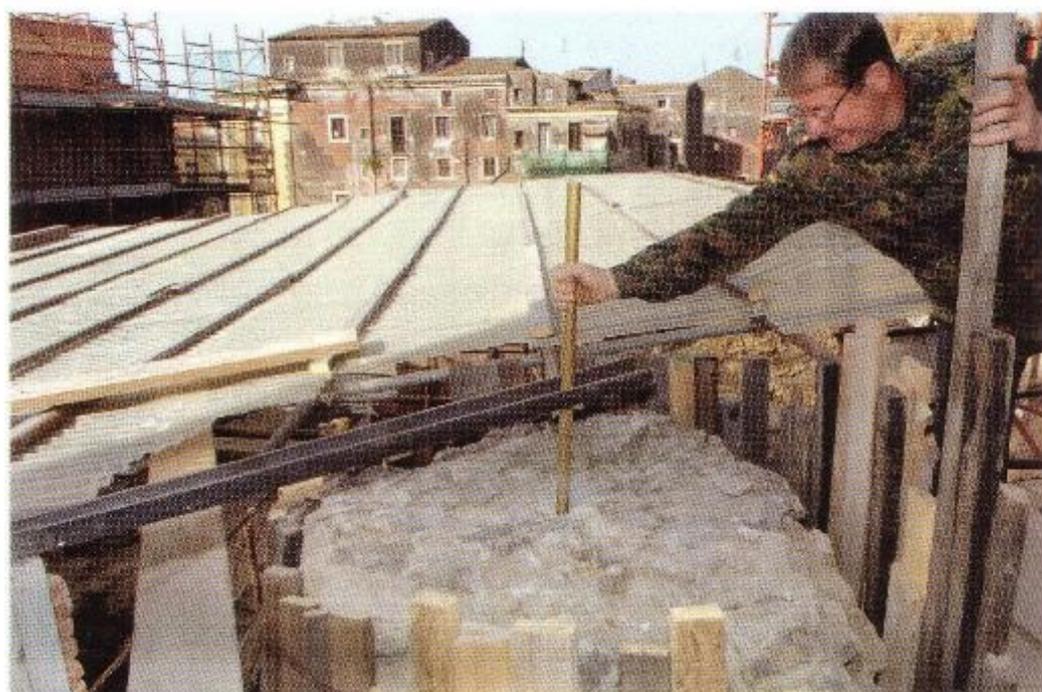
Inserimento della barra d'acciaio per collegare il pilastro del Teatro al prospetto dell'ex casa La Rosa

Il muro di prospetto dell'ex casa La Rosa rappresenta un importante reperto di edilizia post terremoto, essendo stato realizzato in traliccio di legno e scorie laviche (PAGNANO *infra*), un sistema che, a fronte del disprezzo di Vitruvio, ha registrato nel corso dei secoli notevole sostegno e consenso tra gli studiosi in chiave antisismica, tra cui G. Vivenzio (VIVENZIO 1788) e, come si legge nelle osservazioni della Commissione Reale per le Norme Costruttive nei Paesi danneggiati dal Terremoto riportati nella relazione di M. Panetti sul Giornale del Genio Civile del 1909, dopo il terremoto di Messina e come ancor oggi continua ad averne (TROBRINER 1997). Per la sua conservazione è stato realizzato un telaio, non chiuso, in profilati di acciaio ancorato con discrezione alla struttura muraria del Teatro ad esso prossima.

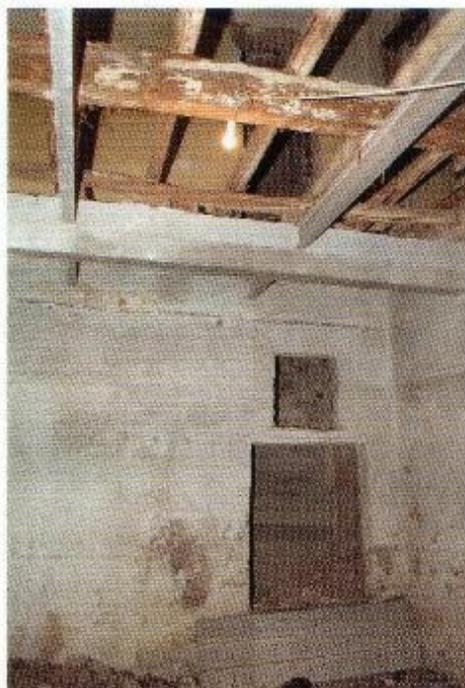
Casa Liberti - eliminazione del solaio tra il pianoterra e il primo piano

Al fine di porre in vista il fronte esterno del Teatro, occluso dall'edificio moderno, è stata eseguita la totale demolizione del primo piano i cui orizzontamenti, per la gran parte, erano costituiti da solai in travi lignee e tavolato, fra l'altro in uno stato di degrado tale da richiederne comunque la rimozione.

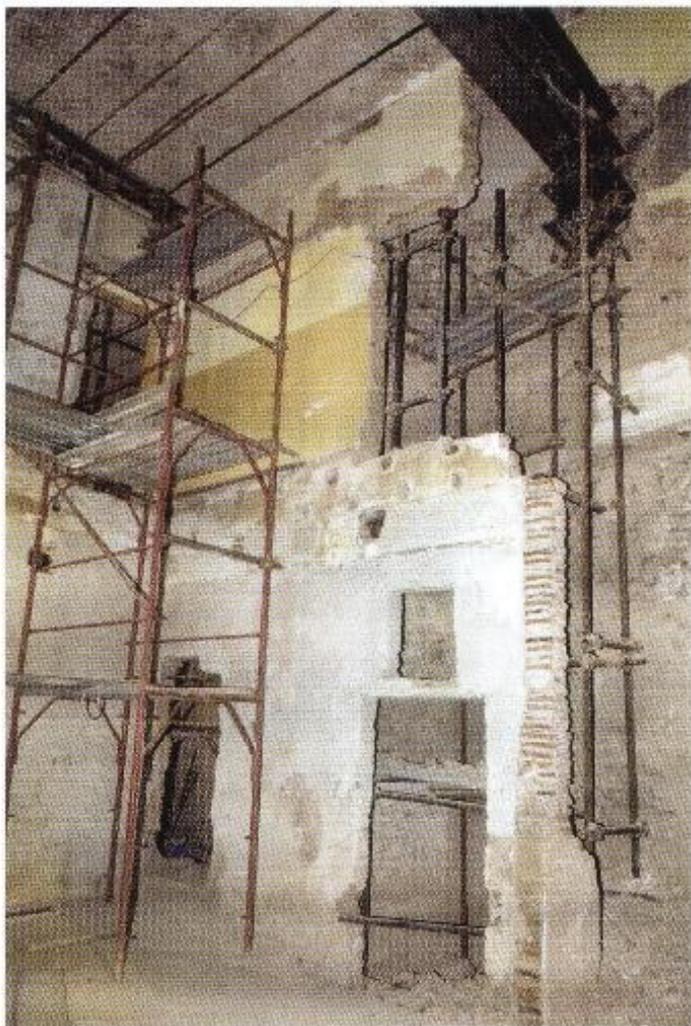
Casa Libertini - inserimento di travi in acciaio per il sostegno dei solai del secondo piano

Contemporaneamente si è provveduto al mantenimento dell'intero prospetto dell'edificio e del secondo piano con l'inserimento di nuove strutture di sostegno costituite da due distinte coppie di travi in acciaio HEA 400 che da una parte (lato strada) possono contare su altrettanti colonne in IIEA 400 addossate al muro di prospetto e dall'altra sono poggiate su mensole a loro volta ancorate alla struttura muraria del Teatro.

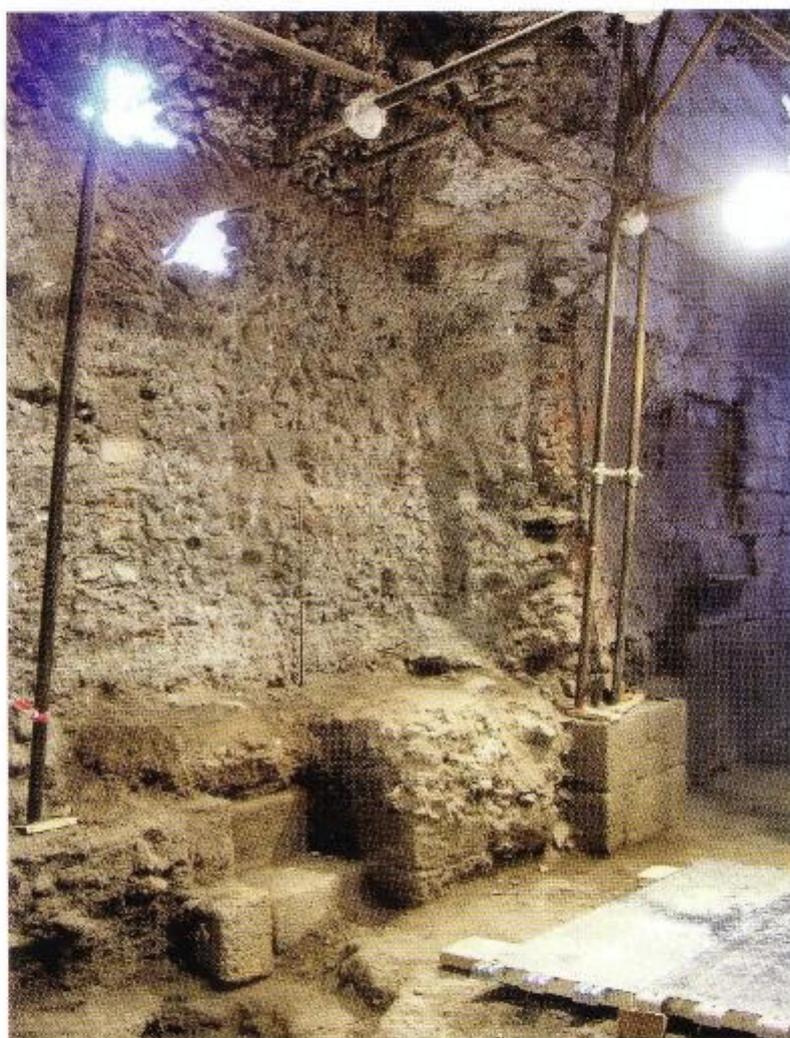
Come sopra riferito da M.G. Branciforti e da G. Pagnano, la struttura del monumento è stata nel tempo compromessa da disinvolute opere di sottrazione del paramento lapideo e della muratura con conseguente e pericolosa diminuzione degli spessori delle strutture murarie.

Il caso più eclatante di una tale azione distruttiva si mostrava nel III ambulacro dove lo spessore murario residuo era, in alcuni casi, ridotto percentualmente anche del novanta per cento.

III ambulacro - la parete rivolta verso la cavea prima dell'intervento di restauro

La ricostituzione dello spessore murario è stata eseguita a partire dalla disposizione del paramento interno in blocchi squadrati in pietra lavica e quindi dalla realizzazione di un conglomerato in malta e pietrame lavico. La malta impiegata è costituita da una miscela in polvere di leganti idraulici speciali e sabbie naturali fini, tale da possedere resistenza meccanica, modulo elastico e porosità simili alle malte di calce e pozzolana impiegate nell'edilizia storica.

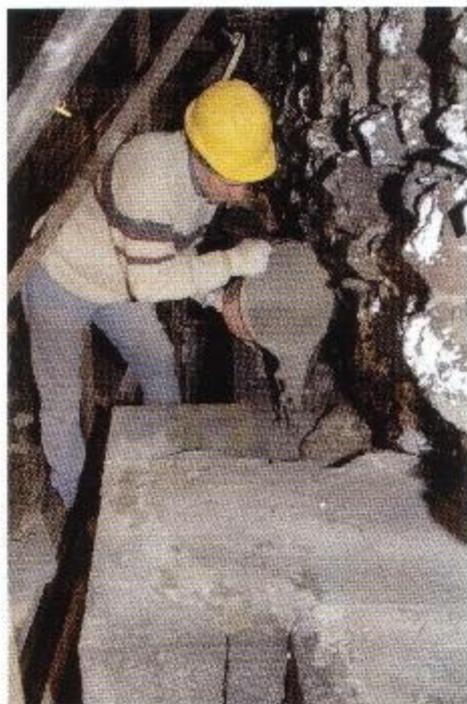
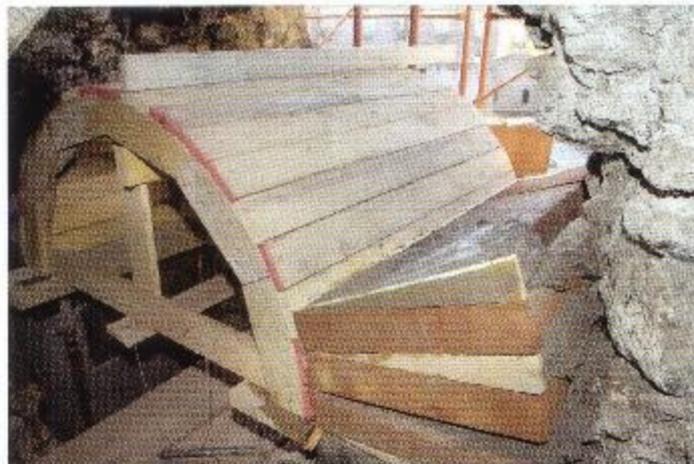
III ambulacro - ricostituzione degli spessori murari e ricostruzione dell'archivolto di una delle versurae

Ad intervalli regolari i conci del paramento sono stati ancorati al nucleo mediante l'impiego di zanche in tondini di ottone. La ricostruzione delle murature in elevazione, secondo le direttive di

G. Pagnano è stata accompagnata dalla ricostruzione degli archi in corrispondenza dei varchi delle scale in direzione della cavea, del II ambulacro e verso nord. Gli archi sono stati ricostruiti con mattoni in cotto appositamente realizzati in fornace delle medesime dimensioni di quelli originari rinvenuti nel Teatro.

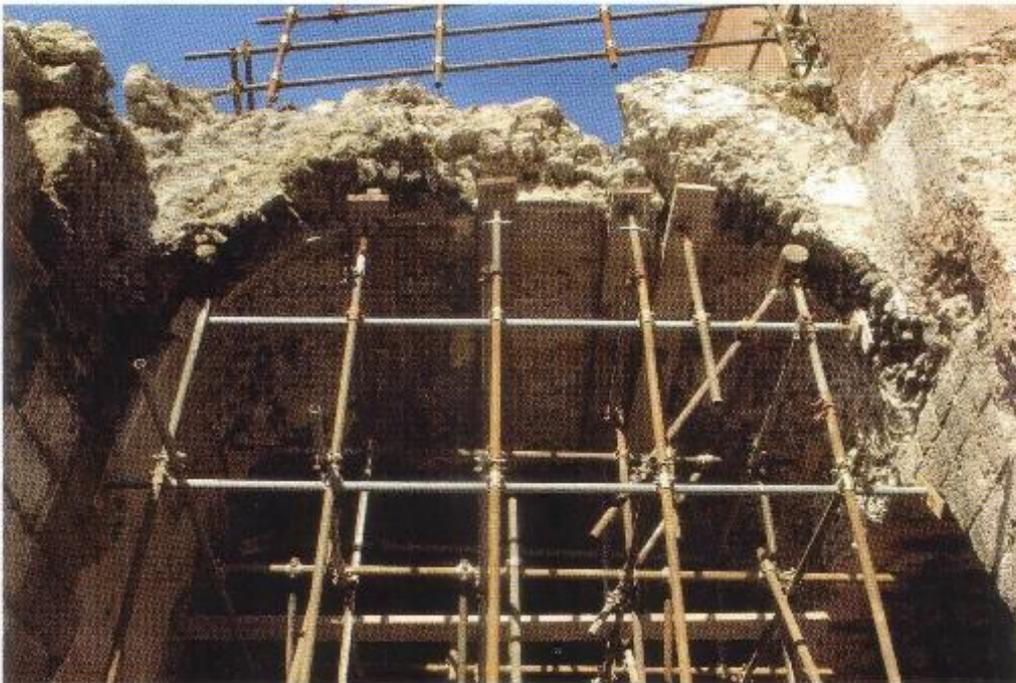
La volta del III ambulacro sotto la terrazza di *Casa Liberti*, proprio in corrispondenza delle sottostanti murature che più avevano sofferto della diminuzione dello spessore mostrava un ampio e diffuso quadro fessurativo: avendo provveduto al consolidamento della muratura portante è stato quindi possibile procedere al consolidamento della volta. Le operazioni preliminari di svuotamento hanno evidenziato l'esistenza di un eccessivo sovraccarico collocato sull'estradosso orizzontale della volta, dovuto a materiale di riempimento di notevole peso costituito da pietrame calcareo, collocato al fine di innalzare il piano di calpestio della terrazza stessa. Quindi si è proceduto al risanamento della volta mediante l'impiego di rete in fibra di vetro precapprettata e malta bicomponente fibrorinforzata ed ancoraggi in barre in vetro resina iniettate con boiaccia di malta premiscelata

La volta del III ambulacro prima dell'intervento di restauro

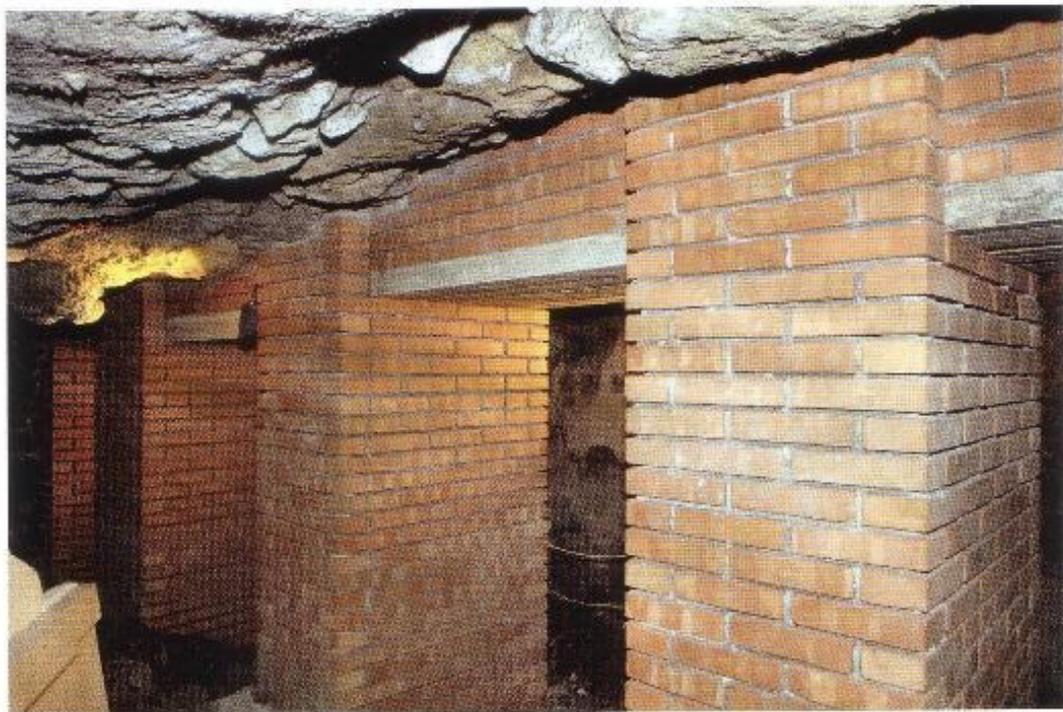
Le operazioni di sottrazione strutturale non si erano limitate alle murature in elevazione, ma avevano interessato anche le fondazioni. Quelle del III ambulacro sono state rinvenute sottoscavate. Gli ignoti autori di una tale opera hanno confidato nella loro monolitica tenuta per ricavare ambienti d'uso al di sotto del piano di sedime, trasformando, di fatto, una fondazione in volta (PAGNANO 2007 c.d.s.).

Puntellamento stabile sotto il III ambulacro

Conseguentemente a detto rinvenimento sono state eseguite opere di consolidamento che potremmo definire di *puntellamento stabile*, costituite da pilastri in mattoni UNI da cm. 5,5 x cm. 12 x cm. 25 delle dimensioni complessive di circa cm. 60 x cm. 100, posti in corrispondenza della muratura superiore ad interasse di cm. 150 circa e collegati da architravi in conglomerato cementizio armato.

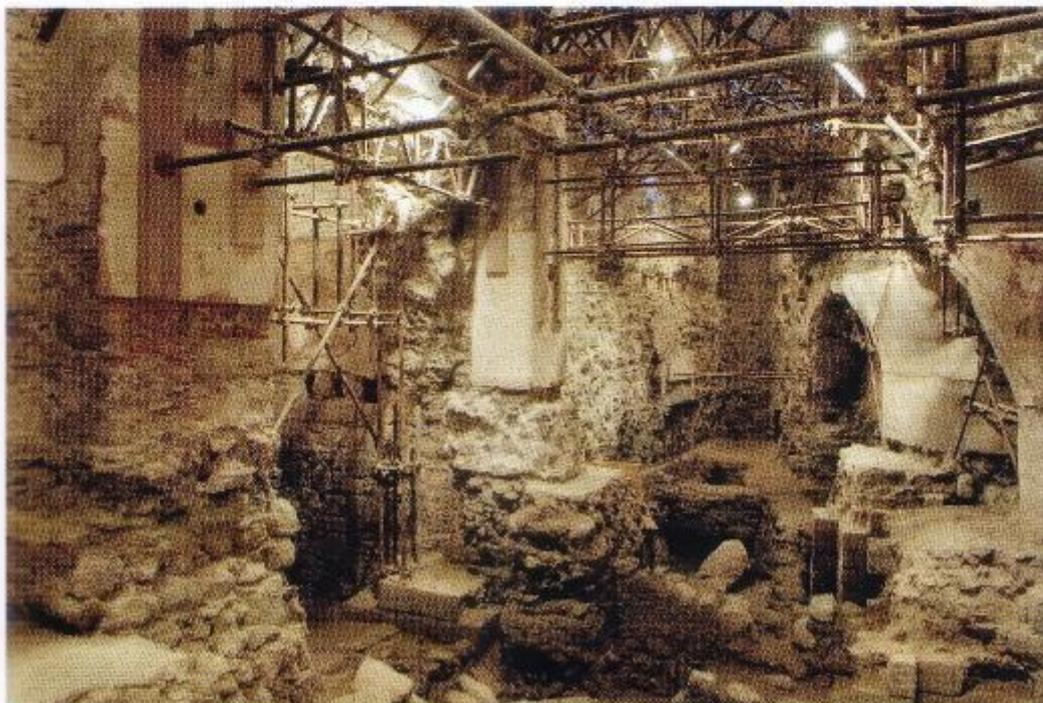
za fosse legata alla necessità di puntellare la volta vistosamente lesionata. Nel corso degli scavi si è potuto accertare che immediatamente al di sotto del piano della pavimentazione ante scavi i pilastri si mostravano privi dell'intonaco e subito dopo iniziava una fondazione a campana in muratura di pietrame e malta. Detta fondazione è stato accertato che ha inizio dalla sommità della muratura romana sottostante pur non rispettandone gli appiombi.

Atrio orientale - a sinistra i pilastri moderni con fondazione a campana di pietrame e malta

Accertato che la fondazione dei pilastri spicca a partire dalla muratura romana sottostante, si è resa concreta la possibilità di sostituire la fondazione in pietrame e malta con nuove strutture in grado di svolgere la dovuta funzione statica senza interferire con le preesistenze

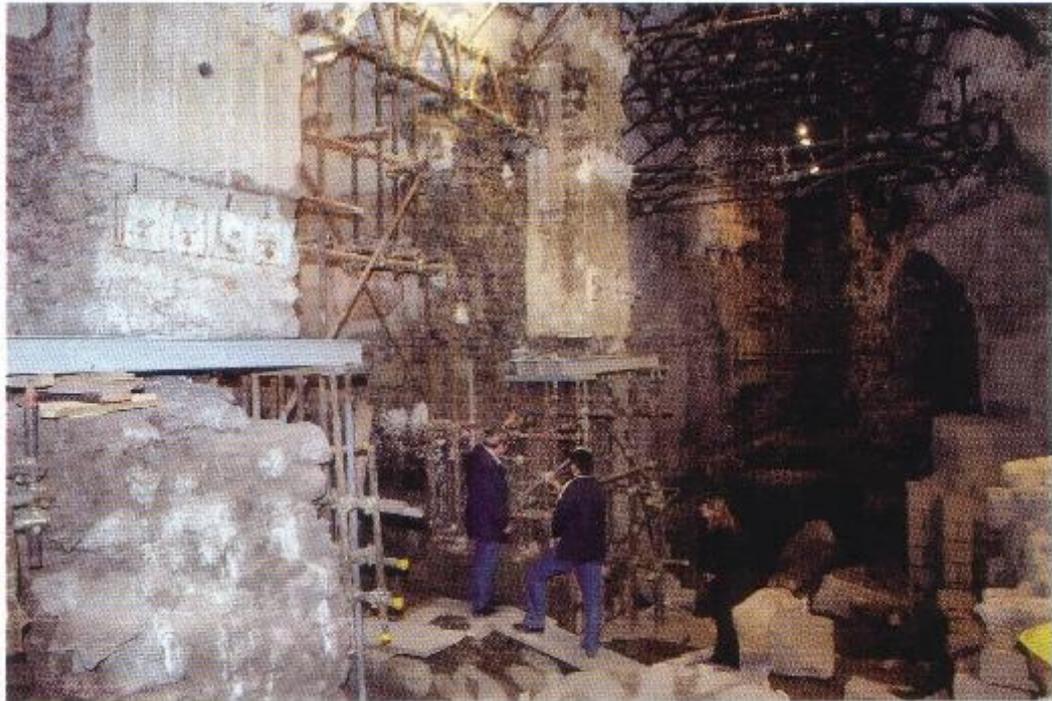
Atrio orientale - puntellamento dei pilastri e inserimento delle mensole d'acciaio

Al fine di svolgere le operazioni di sostituzione delle fondazioni in totale sicurezza delle strutture esistenti e delle maestranze impiegare è stato eseguito un sistema di puntellamento che ha consentito di rimuovere le fondazioni e quindi sostituirle con le nuove strutture costituite da mensole in acciaio saldamente ancorate alla muratura.

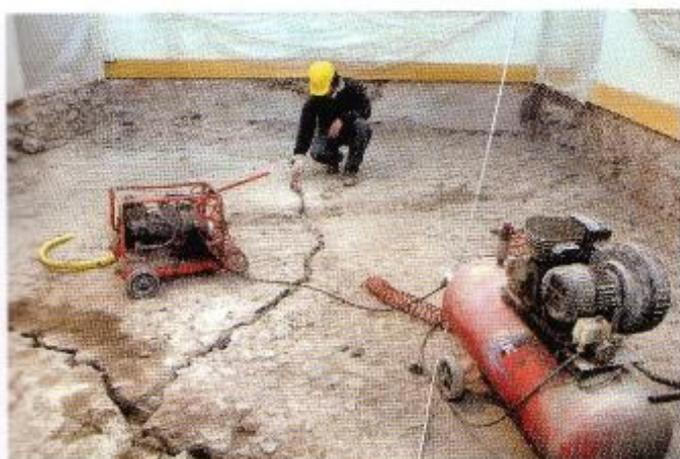
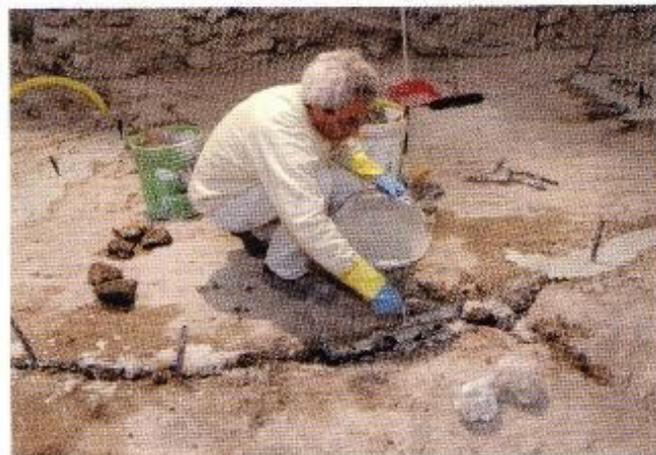
Si è già fatto cenno al consolidamento della volta dell'*atrio orientale* il cui intradosso mostrava un diffuso quadro fessurativo ampiamente confermato quando è stato possibile intervenire sull'intradosso corrispondente a circa 80 cm. al di sotto del piano di calpestio di alcuni ambienti dell'Emilio Greco. Anche in questo caso si è proceduto al consolidamento della volta mediante l'impiego di rete in fibra di vetro preapprettata e malta bicomponente fibrorinforzata ed ancoraggi in barre in vetro resina iniettate con boiaccia di malta premiscelata.

Estradosso della volta dell'atrio orientale - intervento di restauro eseguito in un ambiente del piano nobile di Palazzo Gravina
