Il complesso archeologico del Teatro e dell'Odeon di Catania

Interventi statici per la tutela e la fruizione del Teatro (2004 - 2008)

Carmelo Russo

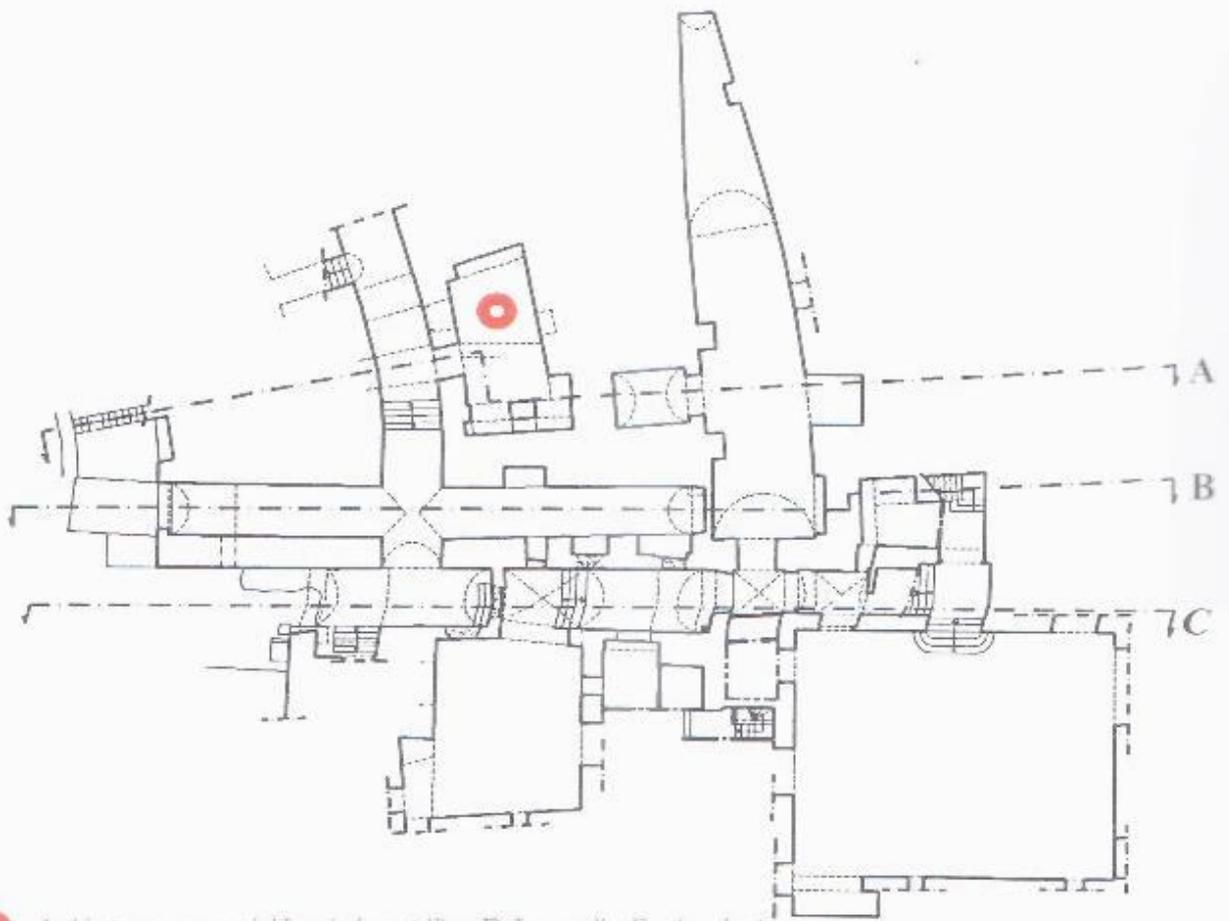
Il deposito est del I ambulacro contiene gran parte del sistema fondale del cantonale ovest di palazzo Gravina, ma anche dei muri che delimitano il corpo della scala posta a nord dello stesso: un pilastro in muratura e tre archi ad esso connessi per una delle loro estremità consentono di conferire alla struttura muraria del Teatro carichi soprastanti: due archi di scarico posti in sommità all'ambien-

● Ambiente con accesso dal I ambulacro (rilievo D. Leonardi - G. Amadore)

te in questione portano sulle murature i carichi del muro di nord del corpo scala e recapitavano quelli del muro di spina del corpo di fabbrica soprastante oggi non più esistente.

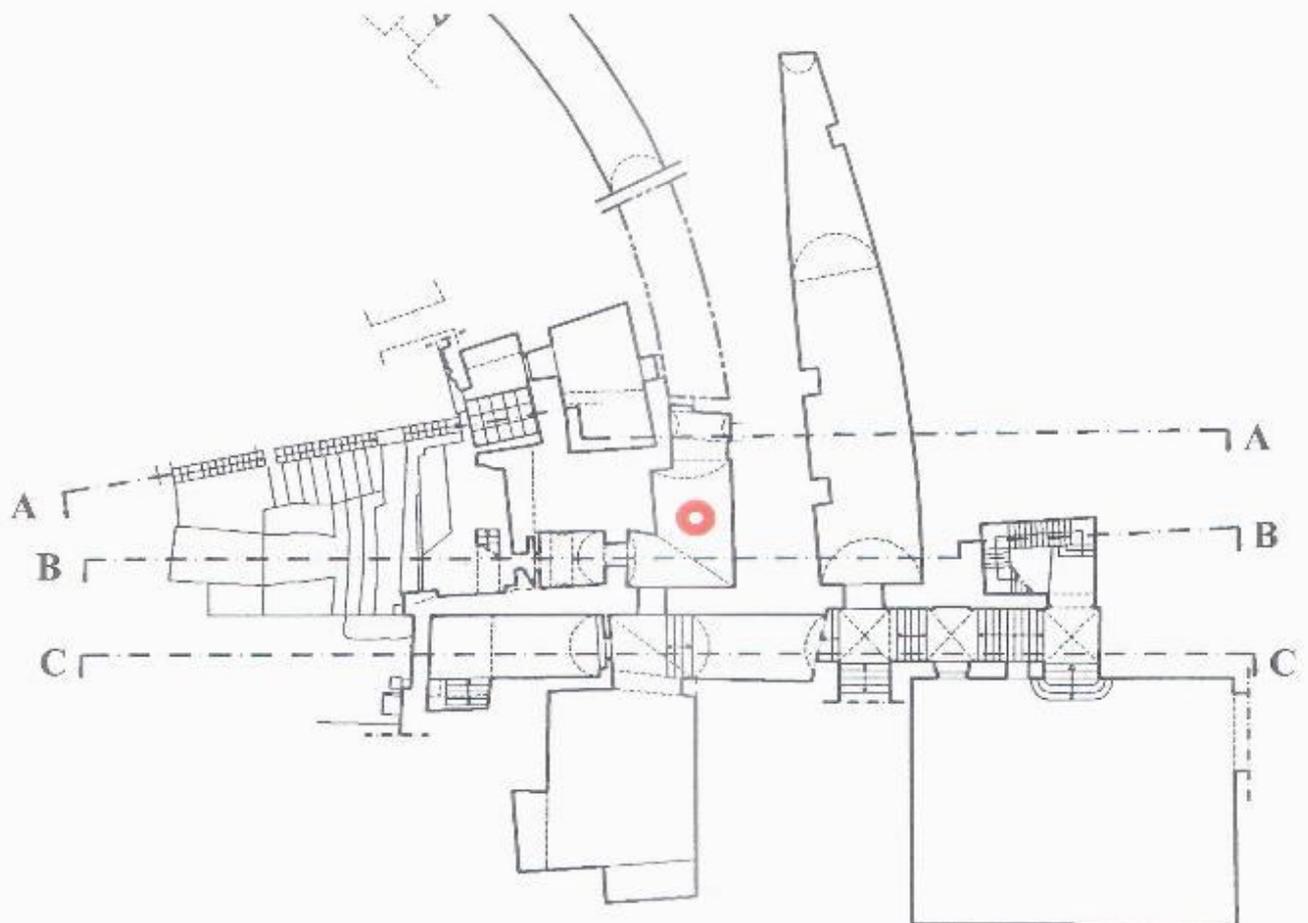
● Parte del II ambulacro con accesso dalla nave (rilievo D. Leonardi - G. Amadore)

Il secondo ambiente, di cui abbiamo parlato in precedenza, mostra nella volta i segni delle casseformi ed altre caratteristiche costruttive tali da poterlo mettere in relazione con le trasformazioni settecentesche; pertanto in questa parte si mostrano ancora più evidenti i passaggi dalla struttura del Teatro a quella di palazzo Gravina: il livello del suo piano di calpestio è prossimo a quello del II ambulacro, la copertura deriva dall'assetto determinato dalle costruzioni realizzate in epoche successive.

Esso accoglie un arco posto tra un grosso cantonale in conci squadri di pietra lavica ed il muro est del II ambulacro. Tale arco ha l'evidente funzione di scaricare sulle murature del Teatro i pesi derivanti dalla realizzazione del muro a nord di palazzo Gravina.

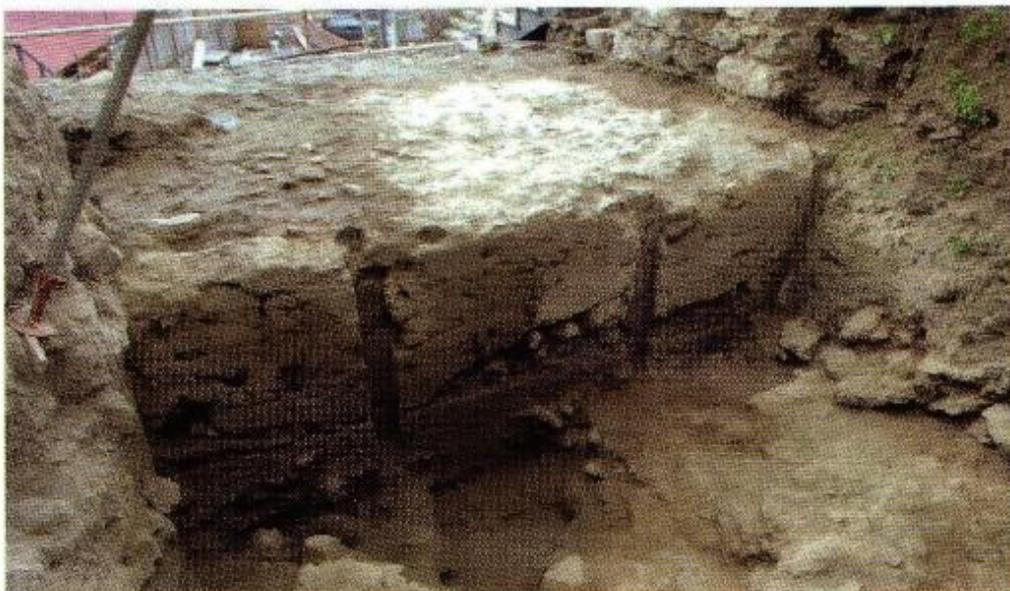
L'impiego di una tale tecnica per la realizzazione delle volte è talmente evidente che è stato possibile, a seguito delle operazioni di scavo, riscontrare in una porzione delle volte del I ambulacro l'impronta dei ritti di sostegno delle tavole orizzontali che hanno costituito le casseforme necessarie al getto della volta.

I ambulacro - impronte dei ritti di sostegno delle casseforme

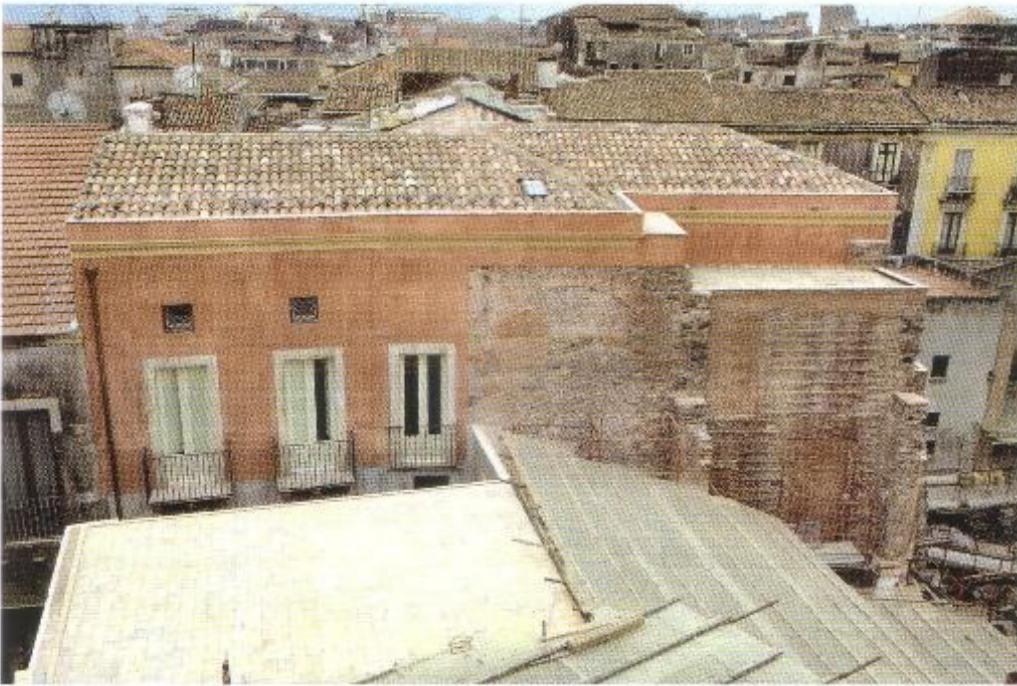
Nuova copertura sul lato nord di palazzo Gravina

La struttura principale è costituita da capriate reticolari composte con profilati 2L60x8 e da travi a contraffisso in corrispondenza delle linee di displuvio costituite da L100x50x8 accoppiate. L'orditura secondaria prevede profilati HEA100 da disporre con interasse di cm 95.

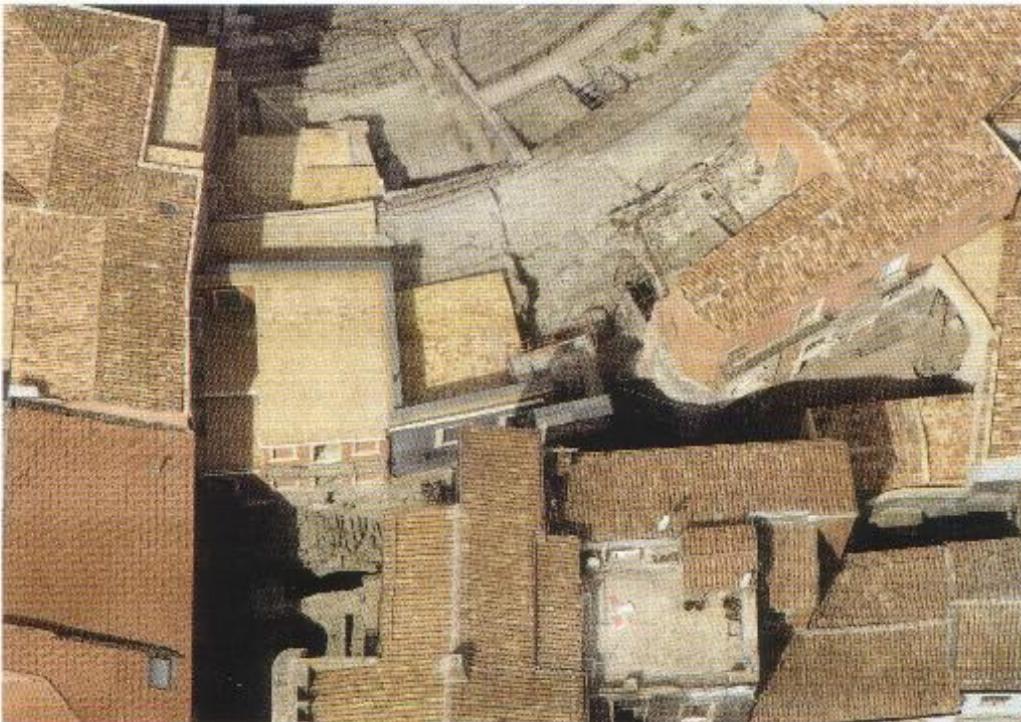
Veduta aerea da nord - prospetto dell'ex casa La Rosa e solai di copertura

Il muro di prospetto dell'ex casa La Rosa rappresenta un importante reperto di edilizia post terremoto, essendo stato realizzato in traliccio di legno e scorie laviche (PAGNANO *infra*), un sistema che, a fronte del disprezzo di Vitruvio, ha registrato nel corso dei secoli notevole sostegno e consenso tra gli studiosi in chiave antisismica, tra cui G. Vivenzio (VIVENZIO 1788) e, come si legge nelle osservazioni della Commissione Reale per le Norme Costruttive nei Paesi danneggiati dal Terremoto riportati nella relazione di M. Panetti sul Giornale del Genio Civile del 1909, dopo il terremoto di Messina e come ancor oggi continua ad averne (TROBRINER 1997). Per la sua conservazione è stato realizzato un telaio, non chiuso, in profilati di acciaio ancorato con discrezione alla struttura muraria del Teatro ad esso prossima.

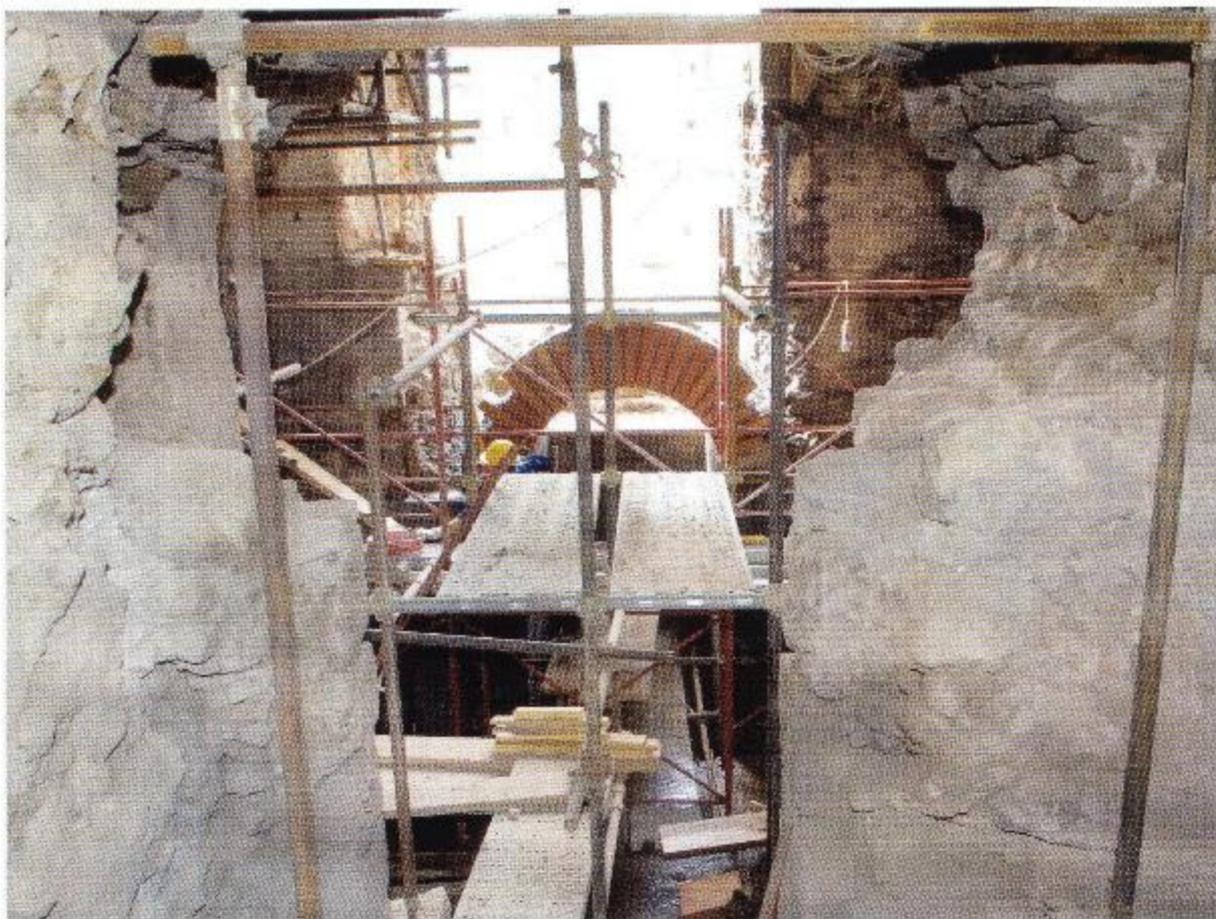
La volta del III ambulacro sotto la terrazza di *Casa Liberti*, proprio in corrispondenza delle sottostanti murature che più avevano sofferto della diminuzione dello spessore mostrava un ampio e diffuso quadro fessurativo: avendo provveduto al consolidamento della muratura portante è stato quindi possibile procedere al consolidamento della volta. Le operazioni preliminari di svuotamento hanno evidenziato l'esistenza di un eccessivo sovraccarico collocato sull'estradosso orizzontale della volta, dovuto a materiale di riempimento di notevole peso costituito da pietrame calcareo, collocato al fine di innalzare il piano di calpestio della terrazza stessa. Quindi si è proceduto al risanamento della volta mediante l'impiego di rete in fibra di vetro precapprettata e malta bicomponente fibrorinforzata ed ancoraggi in barre in vetro resina iniettate con boiaccia di malta premiscelata

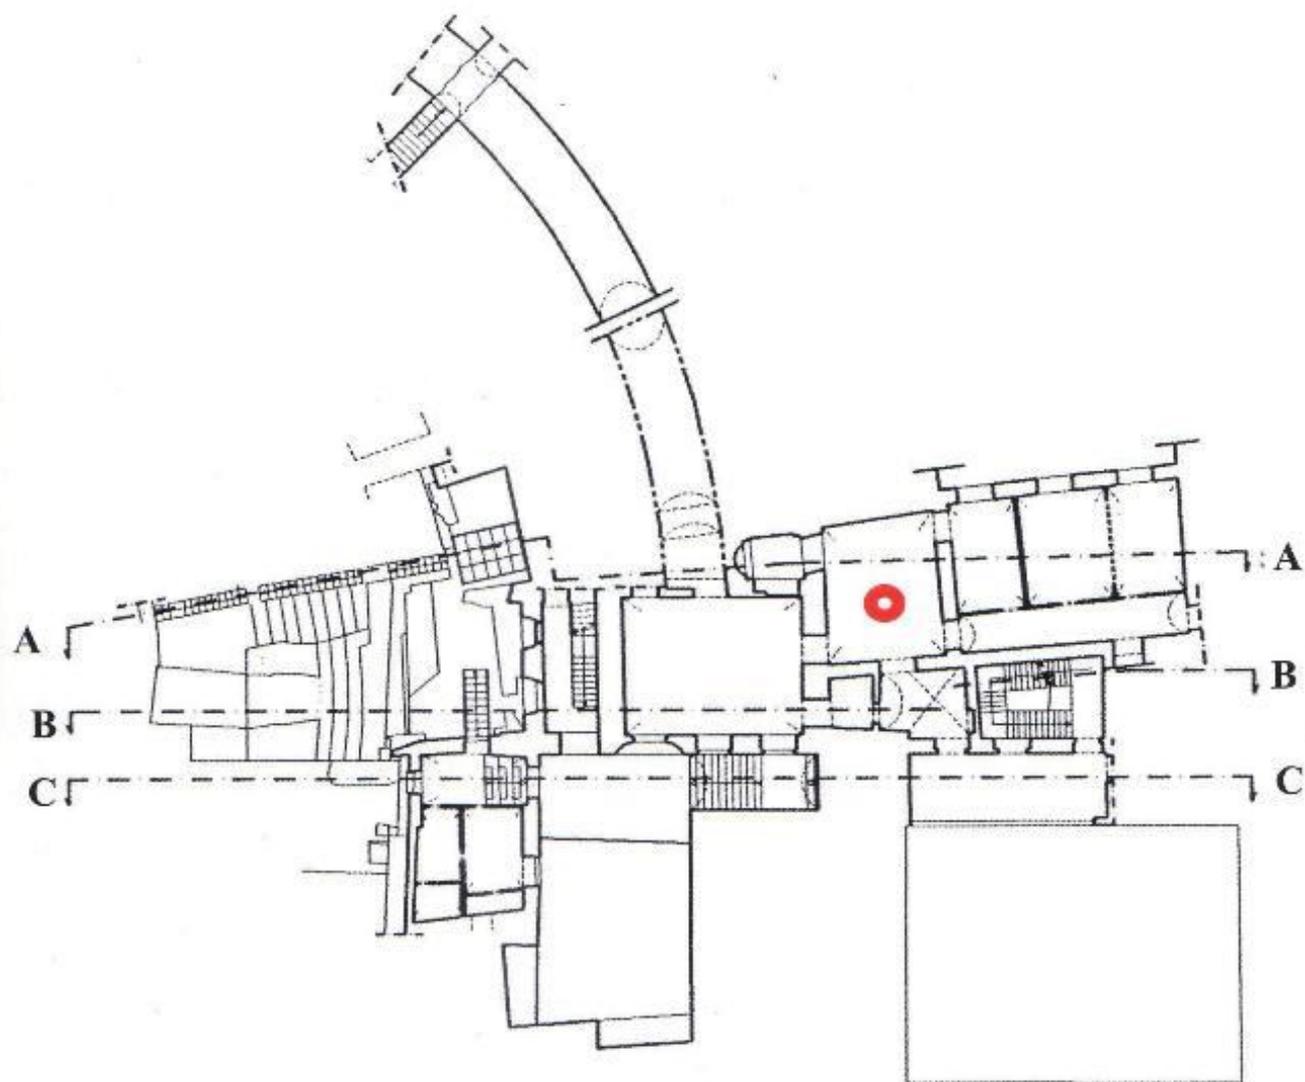
Si è già fatto cenno al consolidamento della volta dell'*atrio orientale* il cui intradosso mostrava un diffuso quadro fessurativo ampiamente confermato quando è stato possibile intervenire sull'intradosso corrispondente a circa 80 cm. al di sotto del piano di calpestio di alcuni ambienti dell'Emilio Greco. Anche in questo caso si è proceduto al consolidamento della volta mediante l'impiego di rete in fibra di vetro preapprettata e malta bicomponente fibrorinforzata ed ancoraggi in barre in vetro resina iniettate con boiaccia di malta premiscelata.

● Ambiente del museo Emilio Greco in cui si è intervenuti per il restauro della volta dell'atrio orientale
(rilievo D. Leonardi - G. Amadore)
