# TECNICA E RICOSTRUZIONE

## LA SALVAGUARDIA DELLE COSTRUZIONI DI VALENZA STORICO-ARTISTICA DAL RISCHIO SISMICO LA CHIESA DI SANTA MARIA DEI RIMEDI A PALERMO

di Carmelo Russo  
Giovanni Grasso  
Giovanni Calabrese

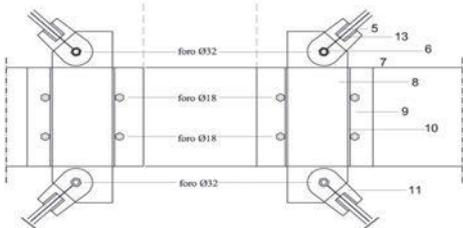
Vista laterale

C2: COLLEGAMENTO DEL CONTROVENTO  
AL COLMO scala:5

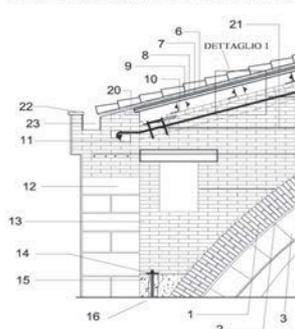
STRALCIO SEZIONE S1-S1 scala 1:20

- 1- CONTRARCO IN MATTONI PIENI A TRE TESTE, sp.38 cm - largh.51 cm
- 2- RINFORZO CON NASTRO MONODIREZIONALE IN CFRP, b=30 cm
- 3- ARCO ESISTENTE IN CONCI DI PIETRA CALCAREA

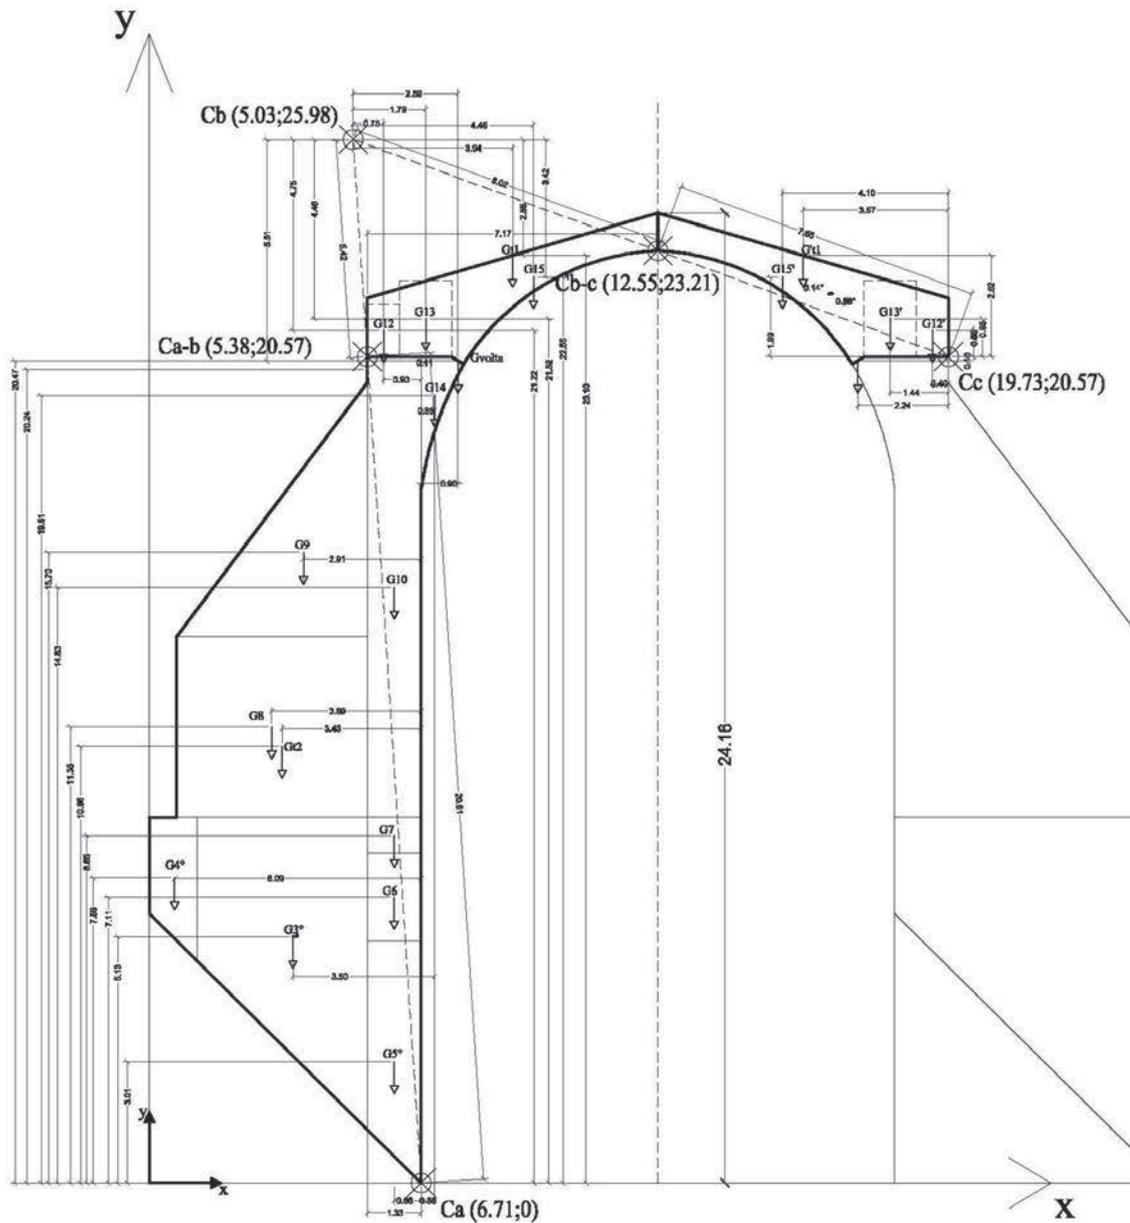
Le figure di seguito riportate illustrano con maggiore dettaglio l'attivazione di probabili cinematismi tra blocchi murari (ipotizzati rigidi) della sezione trasversale della navata e della parete longitudinale del transetto. Assegnata una rotazione virtuale infinitesima al generico blocco è possibile determinare, in funzione della rotazione impressa, gli spostamenti delle diverse forze applicate nella rispettiva direzione.

Schematizzazione pannelli murari sezione trasversale navata con cappelle per l'analisi cinematica lineare

Si determina, attraverso il principio dei lavori virtuali, il moltiplicatore orizzontale dei carichi che porta all'attivazione del meccanismo locale di danno.

Conosciuto il moltiplicatore orizzontale dei carichi è possibile risalire alla corrispondente accelerazione sismica spettrale che attiva il meccanismo, da confrontare con quella stabilita dalla normativa.
